**ХАРКІВСЬКИЙ НАЦІОНАЛЬНИЙ УНІВЕРСИТЕТ
МІСЬКОГО ГОСПОДАРСТВА імені О. М. БЕКЕТОВА**

МЕТОДИЧНІ РЕКОМЕНДАЦІЇ

«ЕКСПЕРТИЗА ТЕХНІЧНОГО СТАНУ ТРАНСПОРТНОГО ЗАСОБУ»

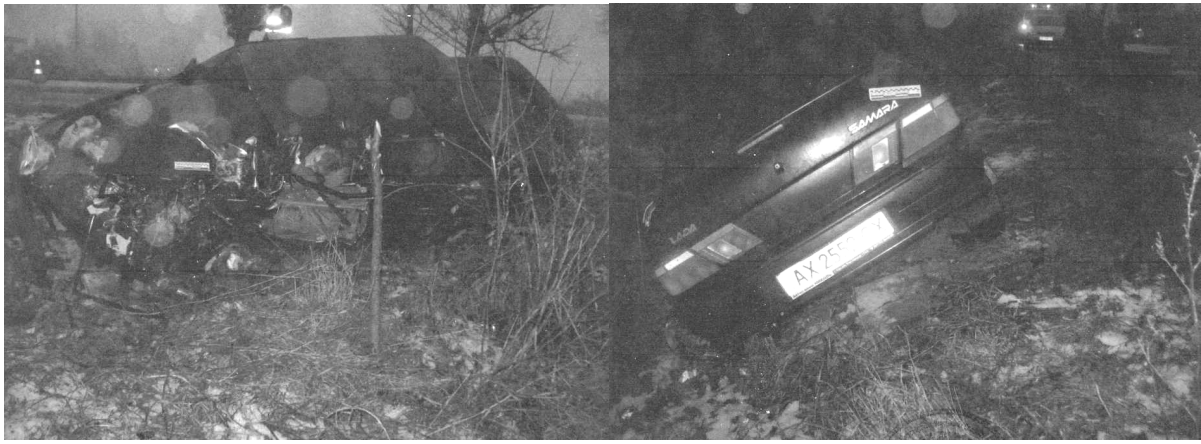
Рисунок 5.2 – Загальні види зліва та ззаду автомобіля ВА3-211540 після ДТП

Згідно матеріалів справи у даному випадку мало місце зіткнення автомобіля ВАЗ-211540 з автопотягом у складі автомобіля-тягача DAF TE95XF та напівпричепа Trailor S383EL. Під час зіткнення автомобіль ВАЗ-211540 своєю лівою передньою частиною контактував з лівою частиною напівпричепа напівпричепа Trailor S383EL.

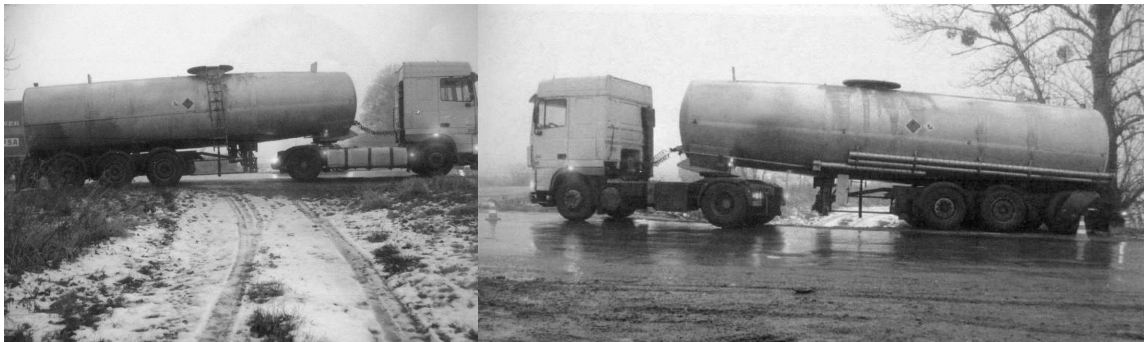
Рисунок 5.3 – Загальні види справа та зліва автопотягу у складі автомобіля-тягача DAF TE95XF та напівпричепа Trailor S383EL після ДТП

Згідно протоколу огляду місця ДТП від (дата), на автопотягу у складі автомобіля-тягача DAF TE95XF та напівпричепа Trailor S383EL малися пошкодження захисних кожухів середнього та заднього зовнішніх лівих коліс напівпричепа. Задня вісь напівпричепа зміщена. Зруйновані кріплення ресори задньої вісі, лівий ліхтар напівпричепа. Деформована ліва частина задньої поперечини напівпричепа (в районі лівого ліхтаря).

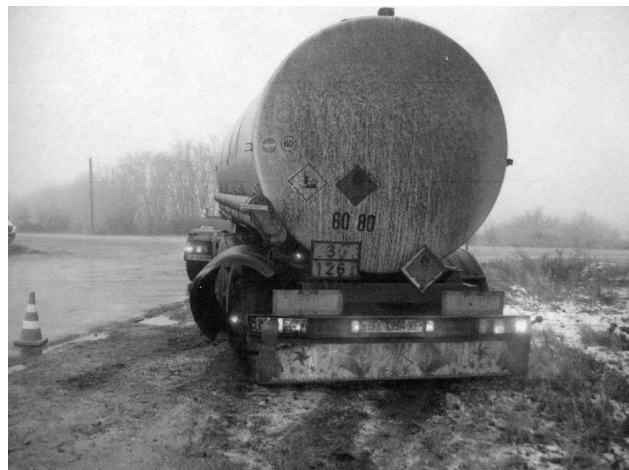
Рисунок 5.4 – Загальний вид ззаду автопотягу після ДТП

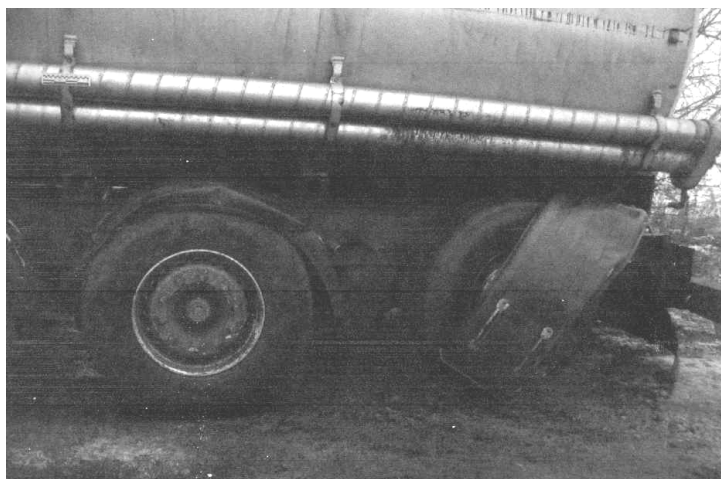
Рисунок 5.5 – Вузловий вид зони пошкоджень в лівій частині напівпричепа Trailor S383EL

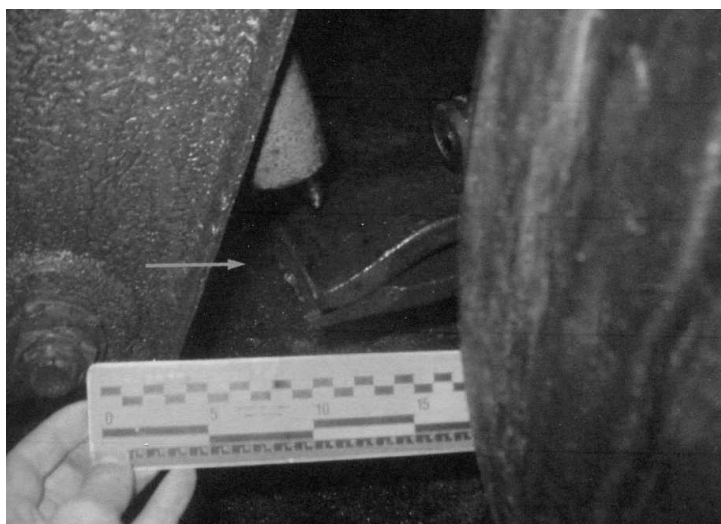
Рисунок 5.6 – Детальний вид пошкодження листів ресори підвіски лівих коліс напівпричепа Trailor S383EL

Як слідує з проведеного вище металознавчого дослідження, руйнування листів ресори підвіски лівих коліс напівпричепа Trailor S383EL має крихкий характер та відбулось під дією навантаження, яке перевищило межу міцності матеріалу ресор.

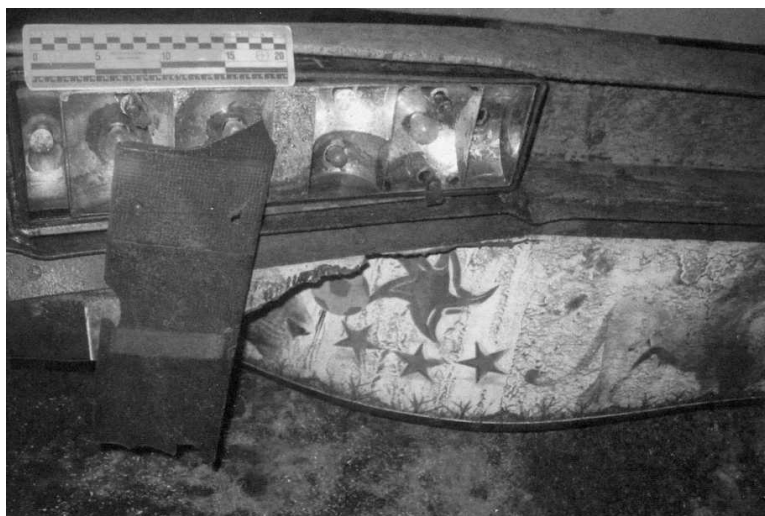
Рисунок 5.7 – Детальний вид пошкоджень лівої частини задньої поперечини напівпричепа (в районі лівого ліхтаря)

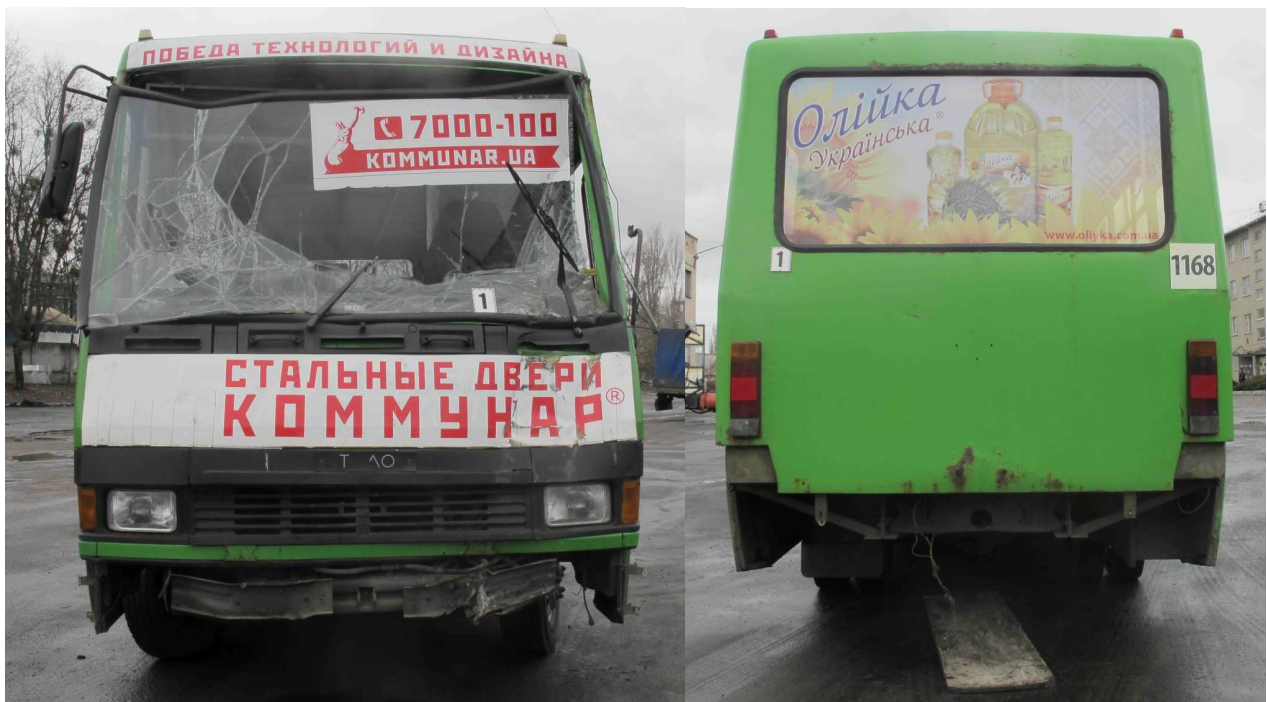
Рисунок 6.1 – Загальні види спереду та ззаду автобуса БА3-А07914

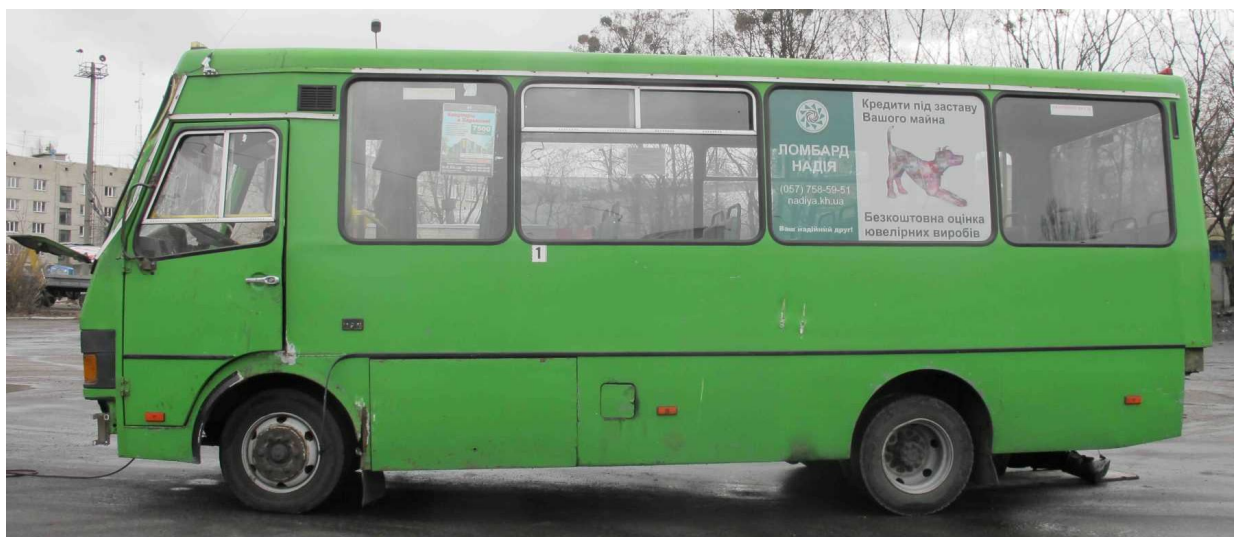
Рисунок 6.2 – Загальний вид зліва автобуса БА3-А07914

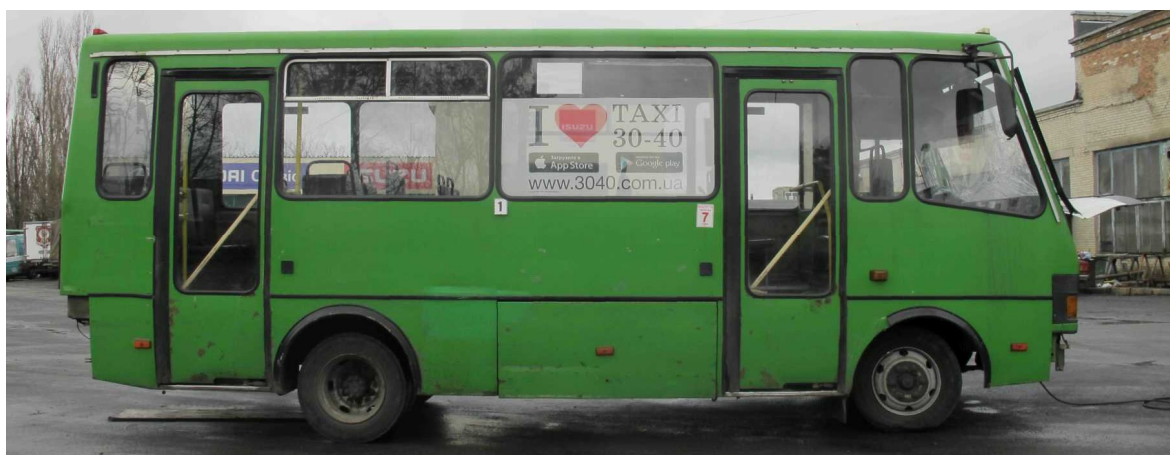
Рисунок 6.3 – Загальний вид справа автобуса БА3-А07914

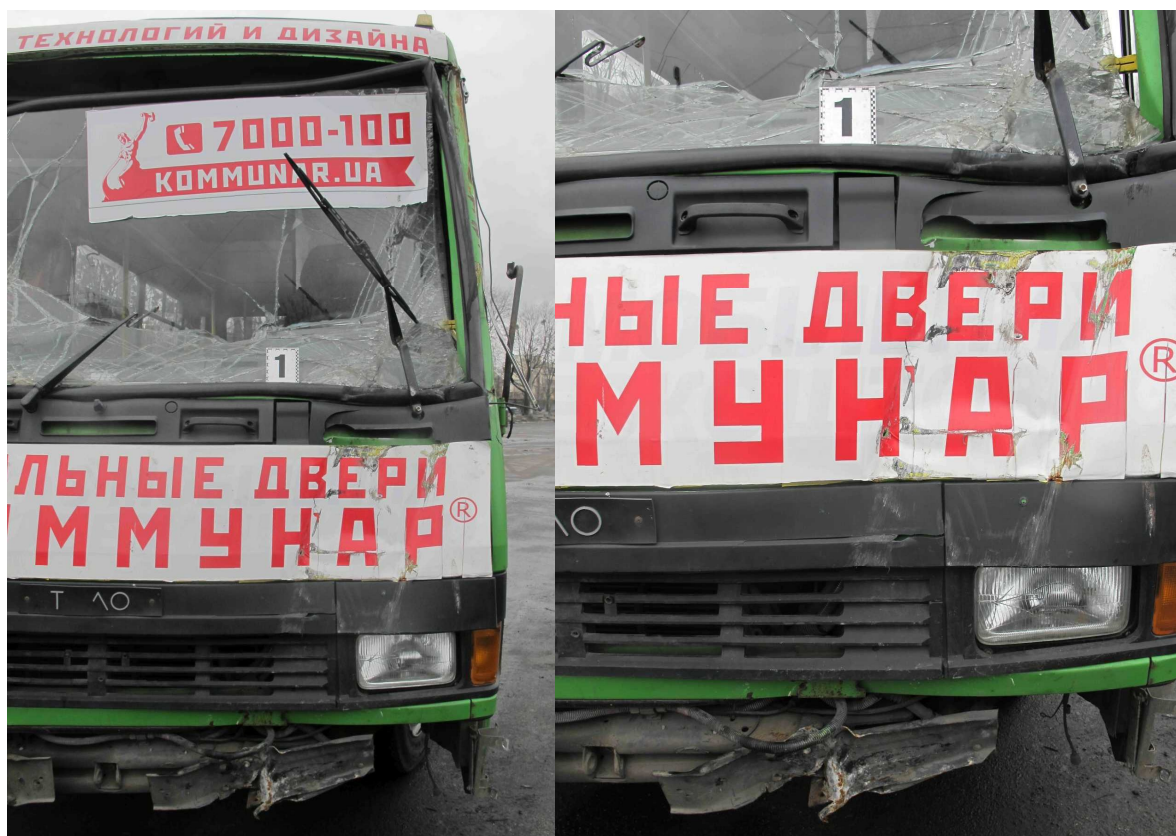
Рисунок 6.4 – Загальний та вузловий види пошкоджень в лівій передній частині кузова автобуса

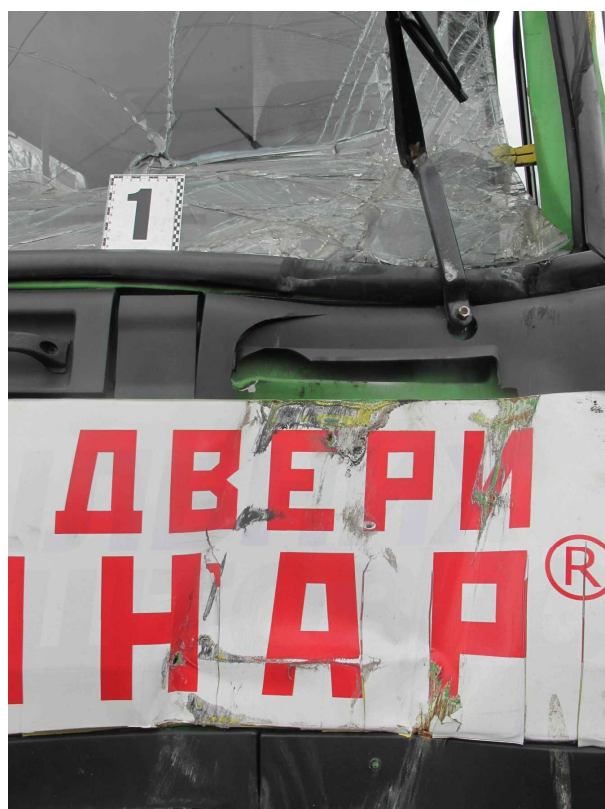
Рисунок 6.5 – Детальний вид верхньої частини пошкоджень в лівій передній частині кузова автобуса

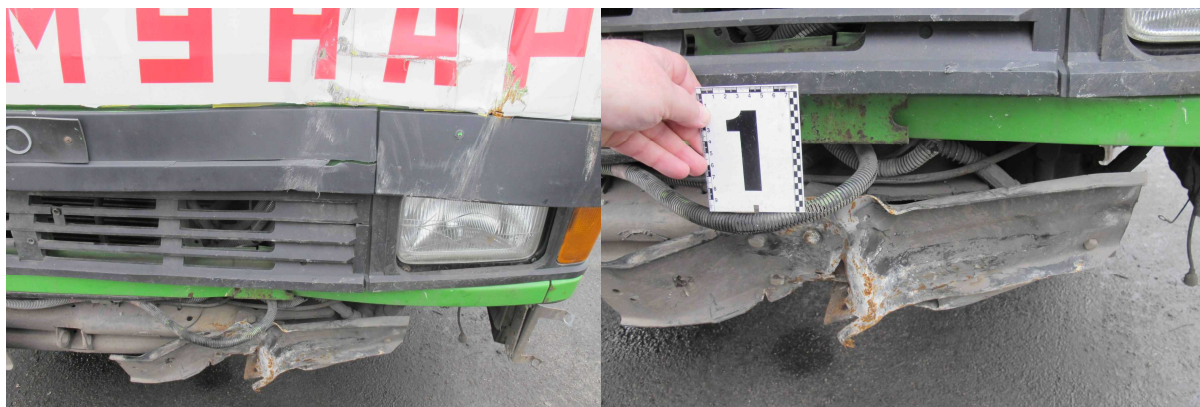
Рисунок 6.6 – Детальні види середньої та нижньої частин пошкоджень в лівій передній частині кузова автобуса

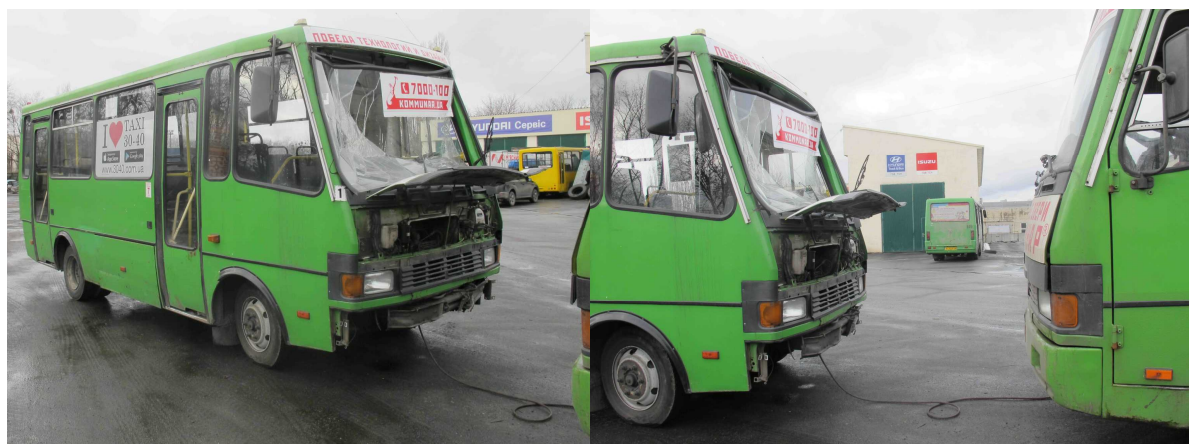
Рисунок 6.7 – Загальні види спереду-справа та збоку зовнішнього подання тиску повітря до гальмівної системи

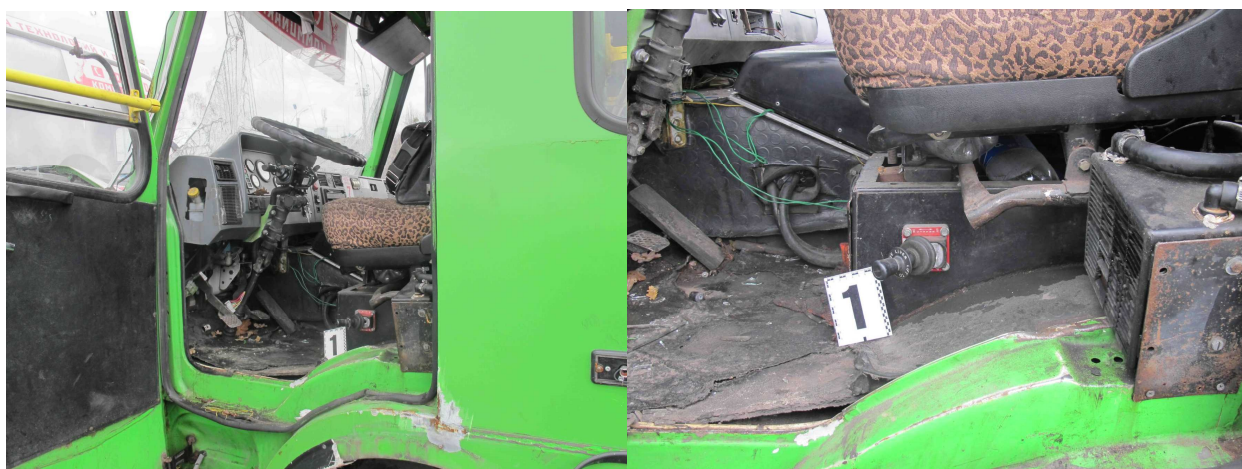
Рисунок 6.8 – Загальний та детальний види стоянкового гальма

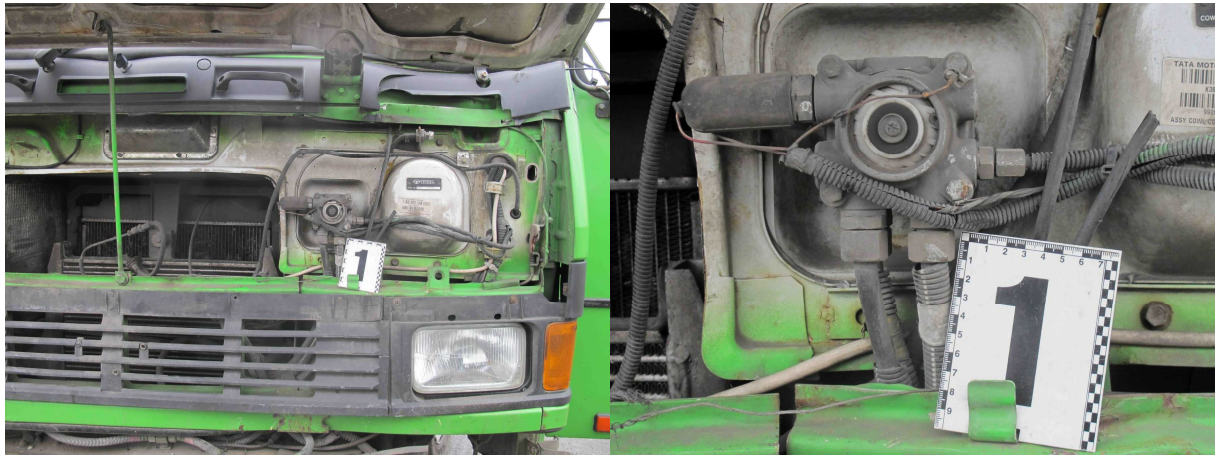
Рисунок 6.9 – Загальний та детальний види гальмівного крану

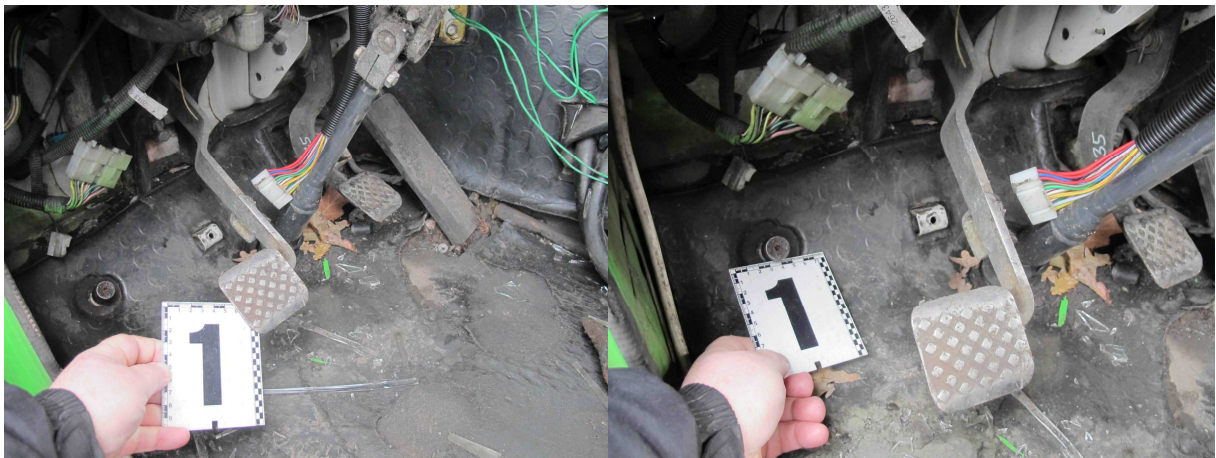
Рисунок 6.10 – Загальний та вузловий види розташування кнопки управління краном аварійного розгальмування

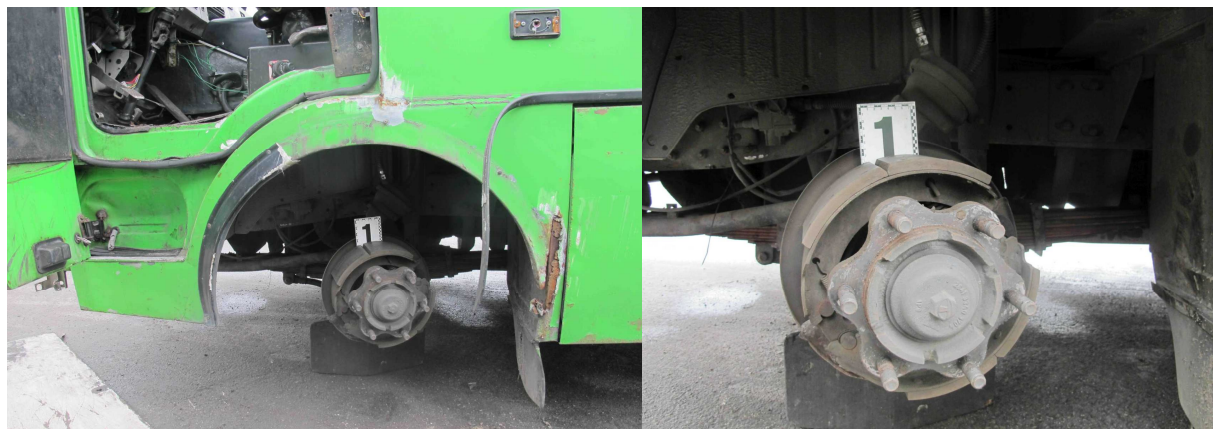
Рисунок 6.11 – Загальний та вузловий види збоку гальмівного механізму лівого переднього колеса

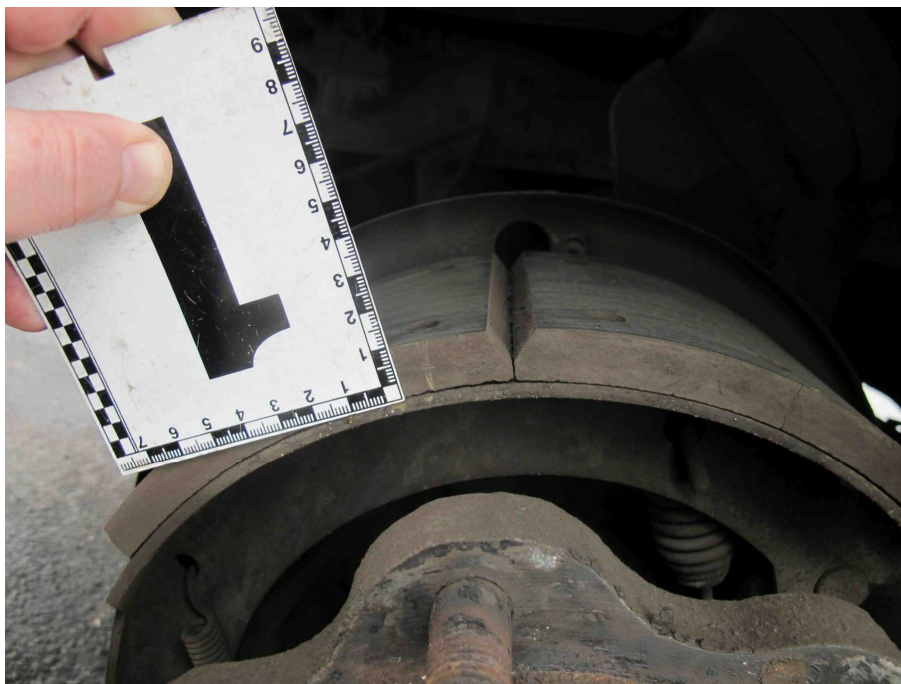
Рисунок 6.12 – Детальний вид дійсного стану гальмівної колодки гальмівного механізму лівого переднього колеса

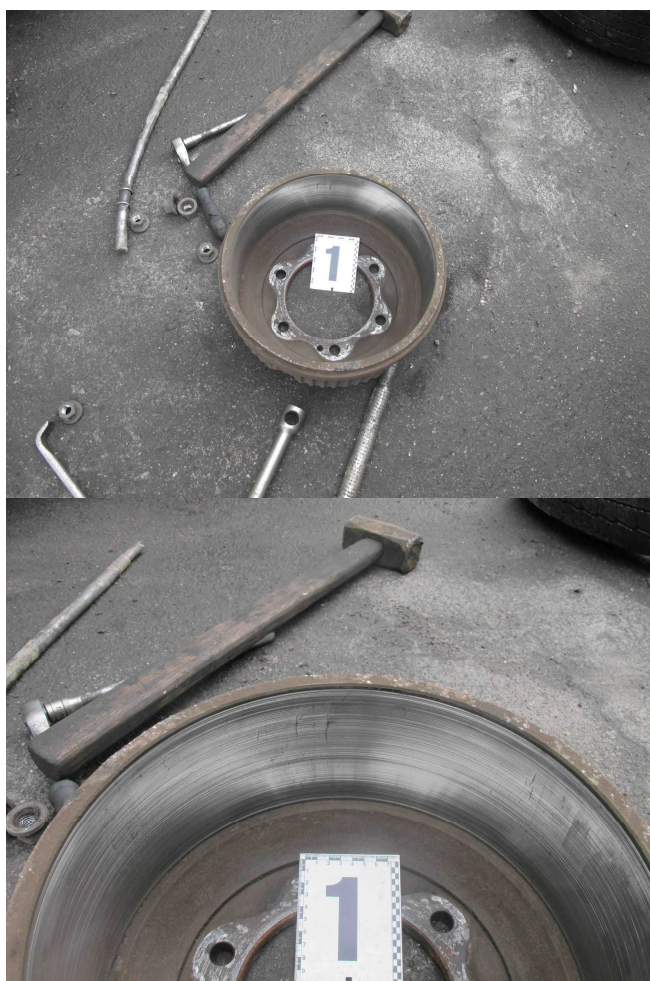
Рисунок 6.13 – Загальний та детальний види дійсного стану внутрішньої поверхні гальмівного барабану гальмівного механізму лівого переднього колеса (після демонтажу гальмівного барабану)

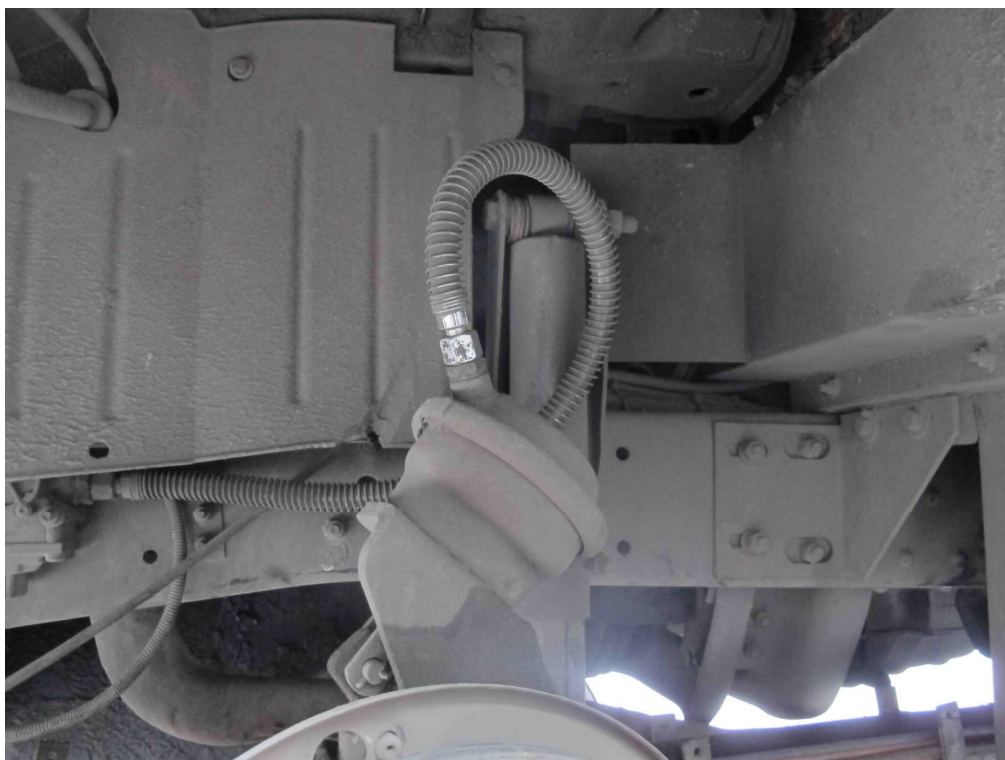
Рисунок 6.14– Вузловий вид дійсного стану камери гальмівного механізму лівого переднього колеса

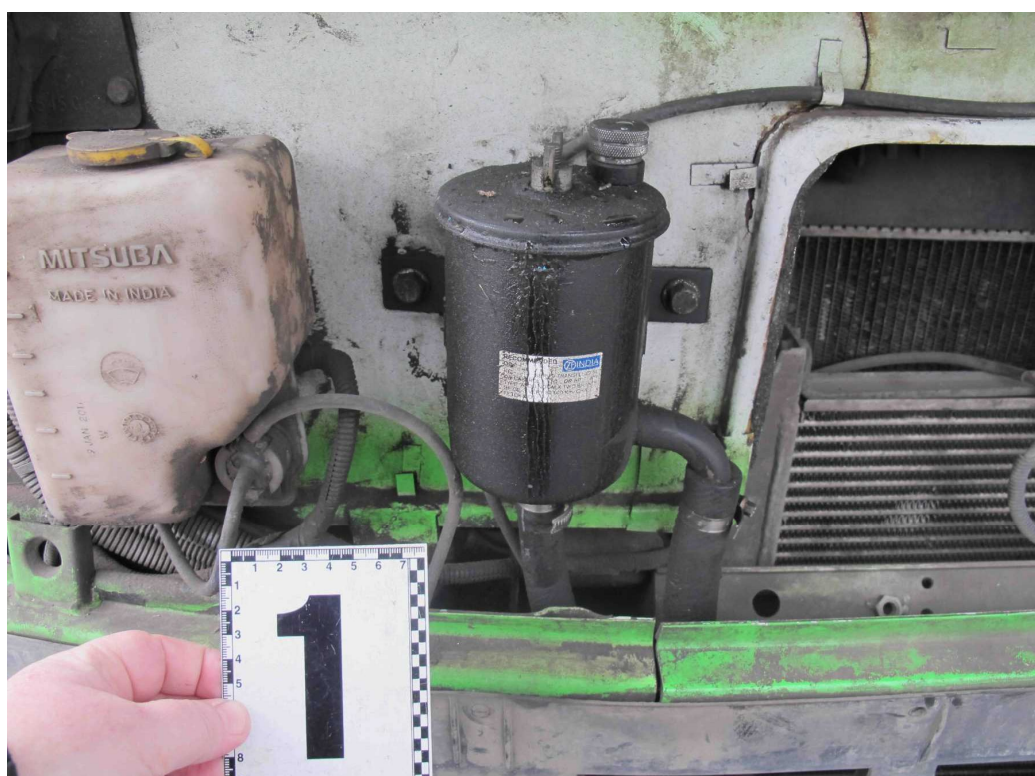
Рисунок 6.14 – Вузловий вид відсутності підтікань масла з бачка гідропідсилювача керма

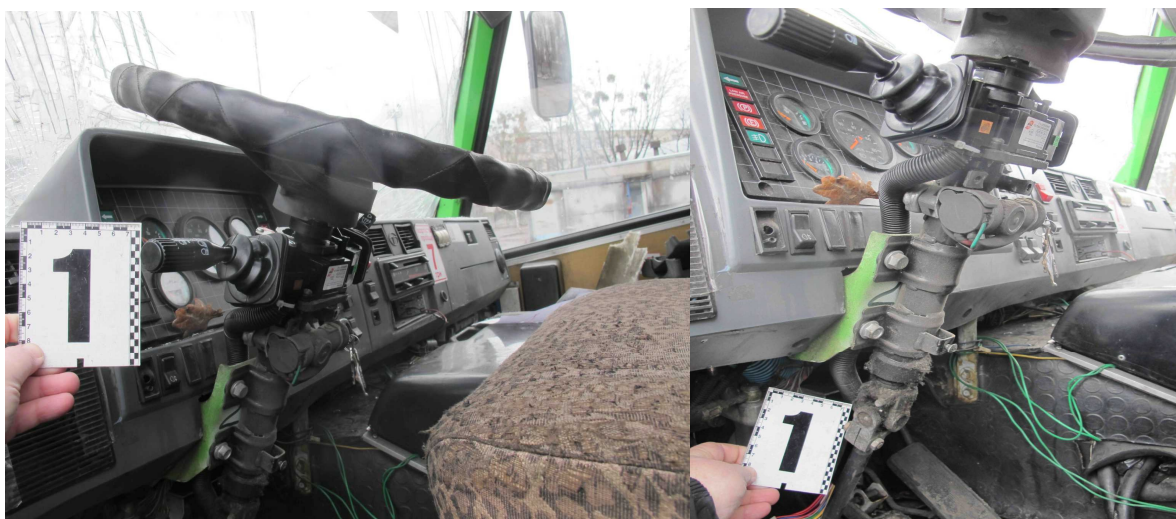
Рисунок 6.15 – Вузлові види керма та надійного кріплення рульової колонки

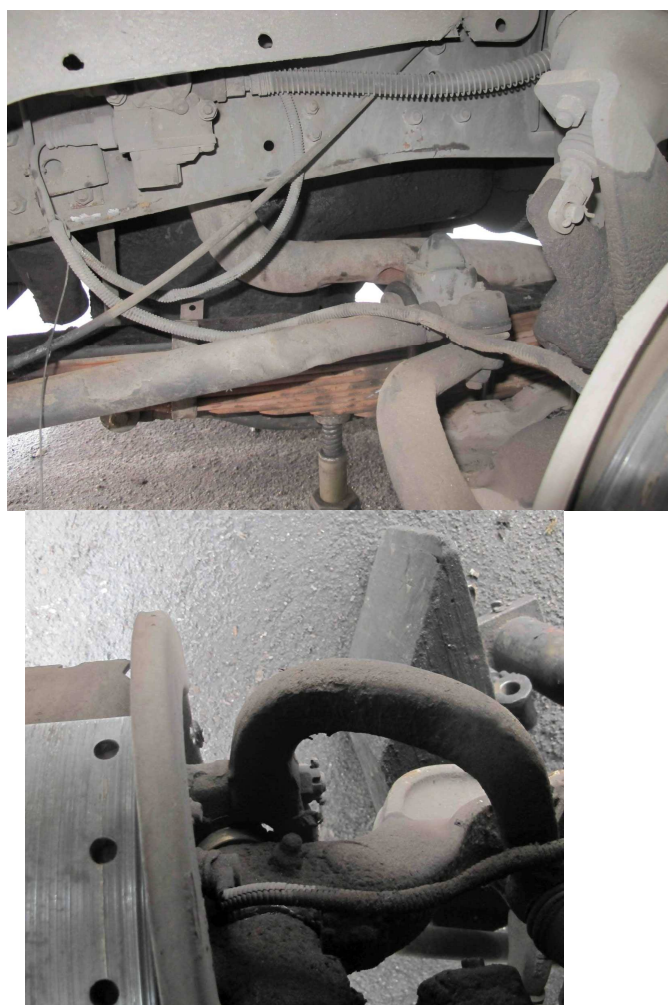
Рисунок 6.16 – Детальні види збоку та зверху дійсного стану рульової тяги

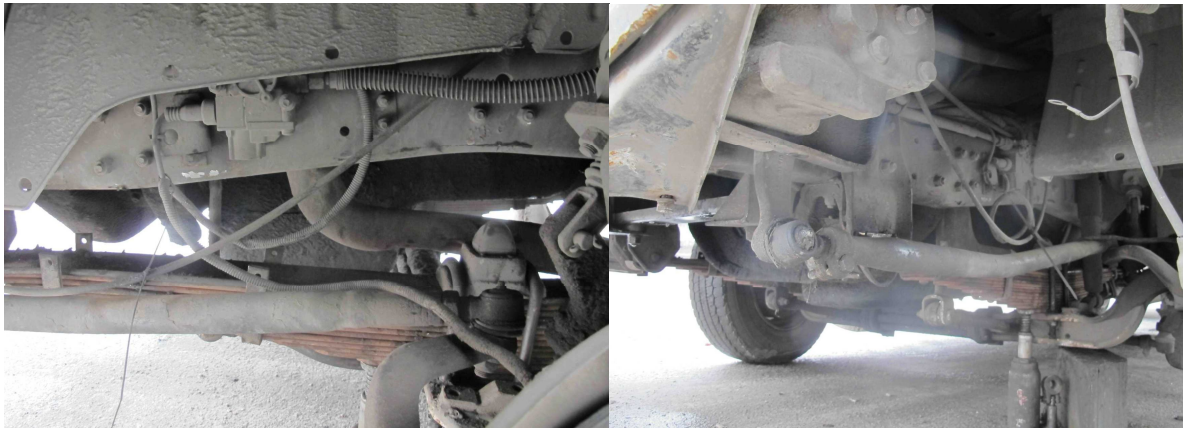
Рисунок 6.17 – Вузлові види надійного кріплення повздовжньої рульової тяги

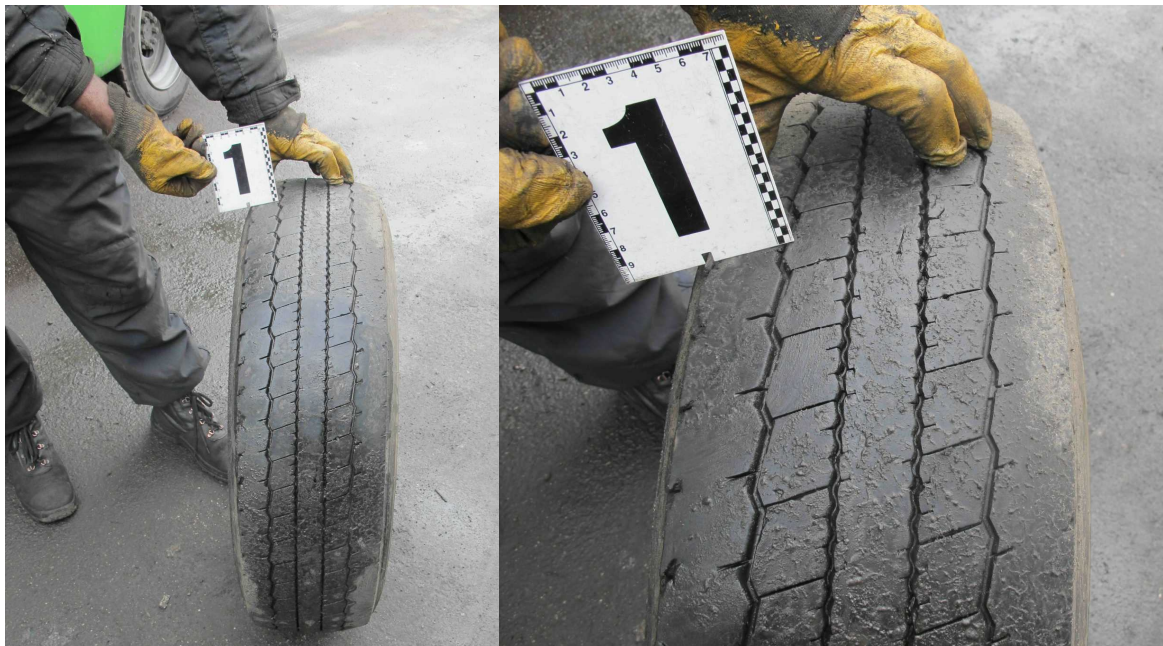
Рисунок 6.18 – Загальний та детальний види дійсного стану малюнку бігової доріжки лівого переднього колеса
